Marmorite: caracterização e contributo para a sua conservação

Dissertação para obtenção do Grau de Mestre em
Engenharia Civil – Perfil de Construção

FACULDADE DE
CIÊNCIAS E TECNOLOGIA
UNIVERSIDADE NOVA DE LISBOA

Dezembro de 2017

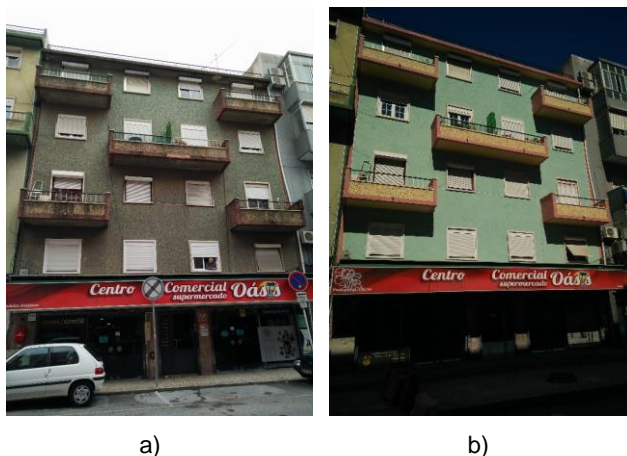
Figura 3.7 – Edifício antes (a) e depois de pintura (b)

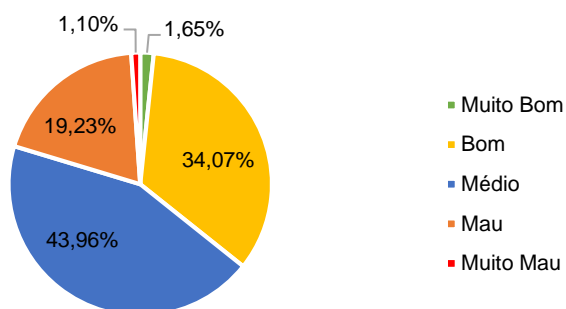
A análise global do estado dos revestimentos de marmorite teve em consideração a presença ou não de reparações incompatíveis e as diversas anomalias apresentadas. Foi atribuída a classificação de muito bom, a muito mau. No parâmetro dos muito bons estão as marmorites sem anomalias, apenas ligeira sujidade; os bons são referentes a marmorites apenas com alguma sujidade e necessidade de intervenções pontuais; nos médios é possível identificar alguns edifícios com reparações (por vezes com argamassa incompatível), alguma sujidade, algumas lacunas e anomalias não muito significativas; os maus são referentes a marmorites com necessidade de intervenção, com anomalias significativas, muita sujidade e muitas lacunas; os muito maus dizem respeito às marmorites abandonadas, em elevado estado de degradação, e cujo edifício já se encontra sem cobertura. Na Figura 3.13 apresenta-se o gráfico com as percentagens atribuídas a cada estado da marmorite. Puderam ser analisados 182 edifícios num total de 185, sendo que, no geral, cerca de 44% das marmorites apresentam-se num estado geral médio; 34% apresentam-se em bom estado, o que significa que, apesar de terem sido aplicados há muitos anos, ainda permanecem em bom estado. Cerca de 19% considera-se que devem ser intervencionados pois já se encontram em mau estado. Com menores percentagens atribuiu-se a classificação muito bom e muito mau.

Figura 3.13 – Estado geral dos revestimentos de marmorite inspecionados

Estes dados revelam que, no geral, os revestimentos de marmorite dos edifícios necessitam de intervenções embora em alguns casos sejam apenas pontuais ou apenas necessitem de ações de manutenção de limpeza.

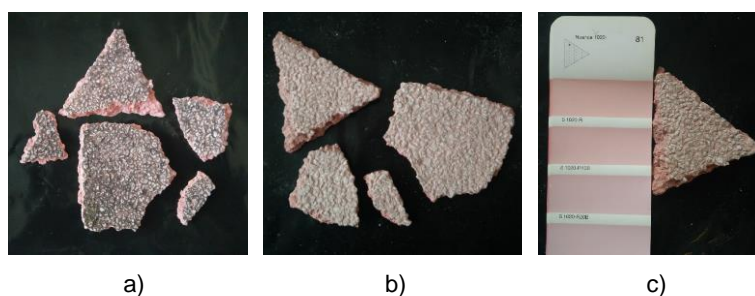
Antes de dar início à primeira fase da campanha experimental, todas as amostras foram limpas com recurso a escova e pincel, ao de leve, e bisturi para retirar alguma sujidade, colonizações biológicas (Figura 4.2) e algumas partículas mais soltas da face exterior da marmorite. Note-se que nos casos em que as amostras possuíam ainda reboco de regularização, este não foi cortado ou raspado porque podia haver o risco de partir a amostra e, assim, para além de pouca quantidade, ter-se-ia também amostras com área pequena.

Figura 4.2 – Amostra LX1 antes (a) e depois da limpeza (b) e determinação da cor pelo Atlas NCS (c)

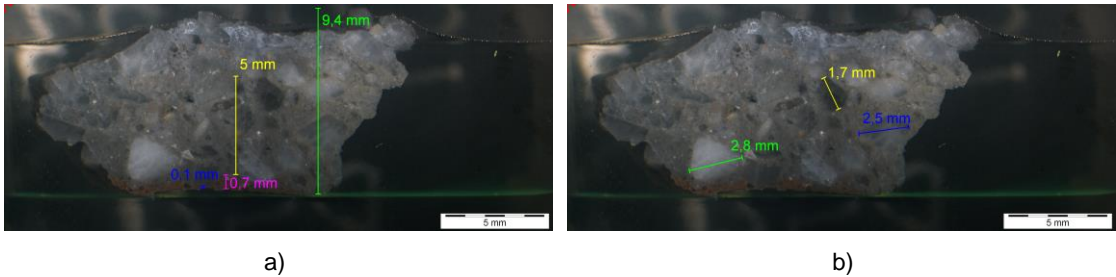
Figura A.19 – Observação da amostra PS4 à lupa binocular; espessuras máxima e mínima (a) e dimensões dos maiores agregados (b)

2	6,7 – 8,3 (marmorite) 6,7 – 8,2 (reboco)	3,6; 3,7; 5,1 (agregado calcário britado: rosa, branco)	Presença de fissuras	-
S4

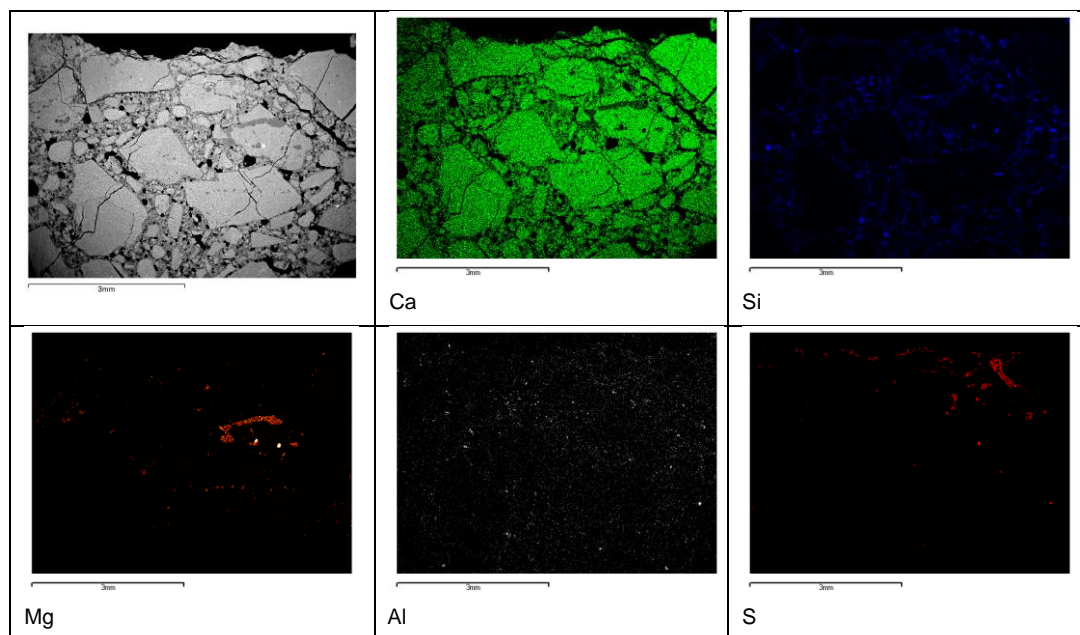
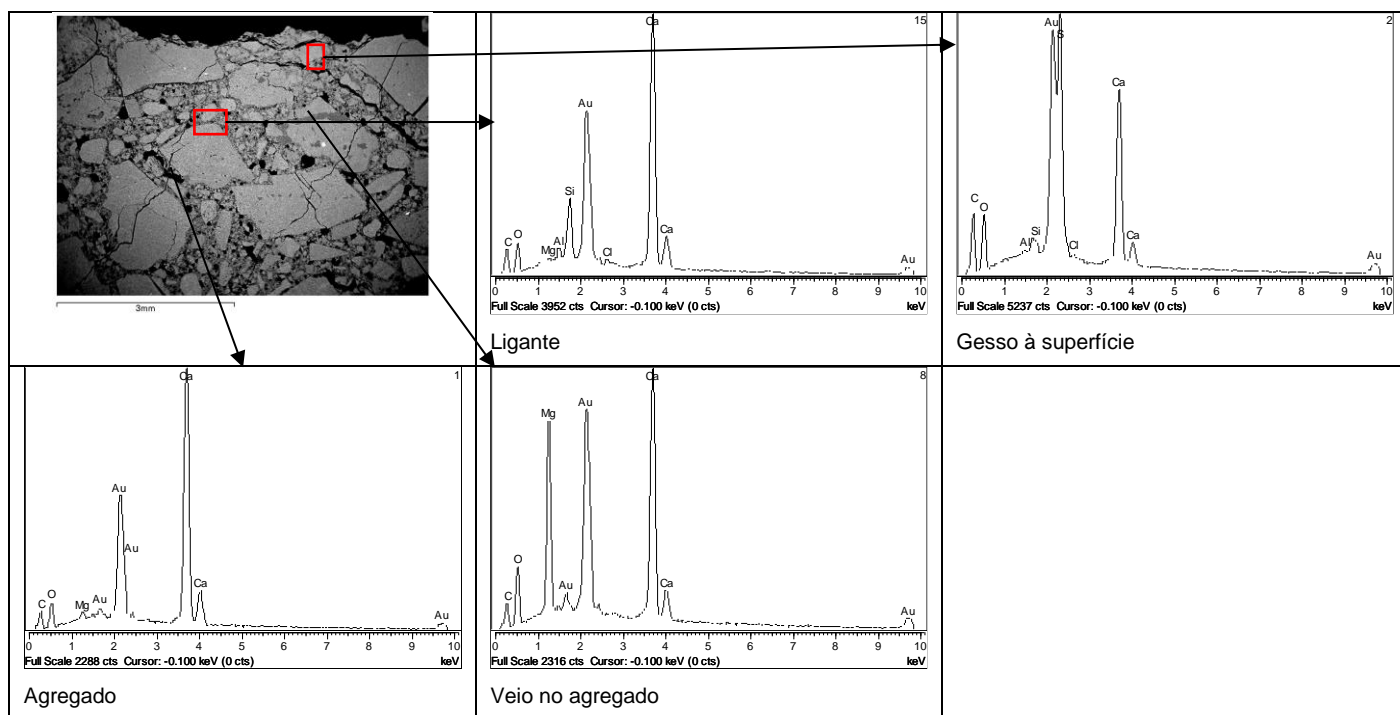
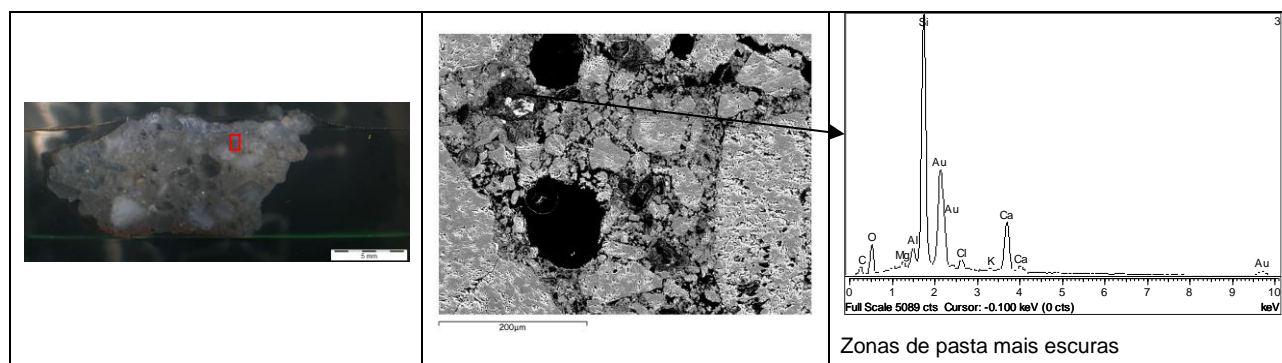
No caso da amostra PS4 (Figura 5.15a), é visível uma maior homogeneidade ao nível da dimensão dos agregados estando também bem distribuídos. Também se observam veios escuros no agregado (Figura 5.15a – seta verde) e a presença de algumas fissuras pela amostra. Através dos mapas de raios X, os principais elementos encontrados foram o cálcio, o silício (com pouca expressão), o magnésio (na zona do veio escuro), o alumínio e o enxofre (à superfície). Na análise EDS verificou-se que certos agregados calcários possuem inclusões de magnésio bastante visíveis (veios escuros no agregado), confirmando que se tratam de calcários dolomíticos. Foi possível identificar presença de sulfatos à superfície, não como constituinte da amostra, mas como contaminação, confirmando os resultados obtidos por DRX e ATG. Por fim, confirmou-se a presença de alguma areia siliciosa.

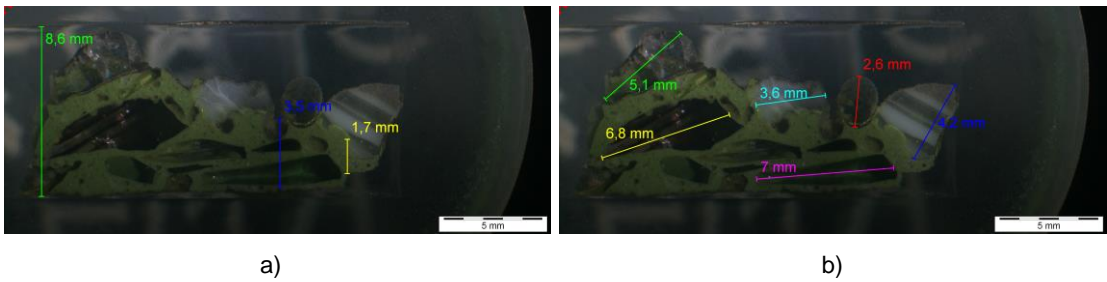
Figura A.21 – Observação da amostra RM4 à lupa binocular; espessuras máxima e mínima (a) e dimensões dos maiores agregados (b)

2	3,8 – 8,0 (marmorite) 1,2 (reboco)	3,6; 4; 5,9 (agregado rolado: creme, branco, agregado calcário: castanho, cinza)	Presença de fissuras; tem agregados em falta	-
RM4	Verde

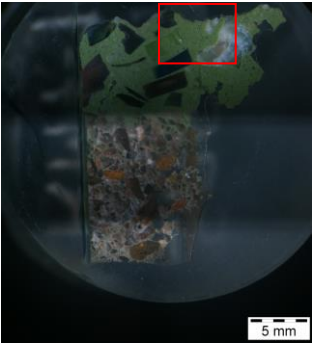
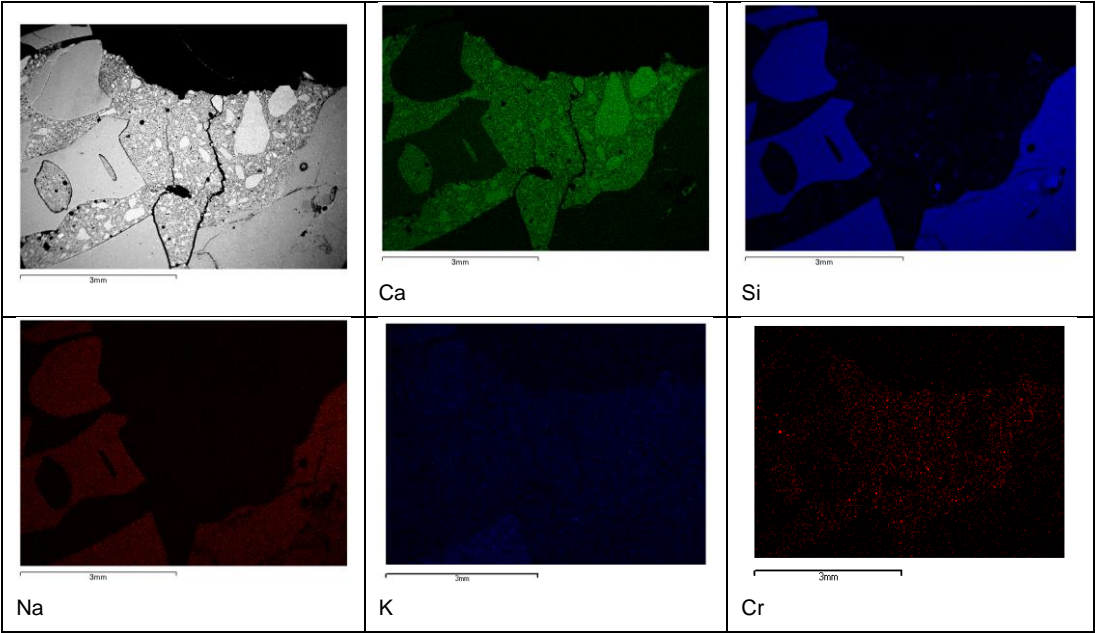
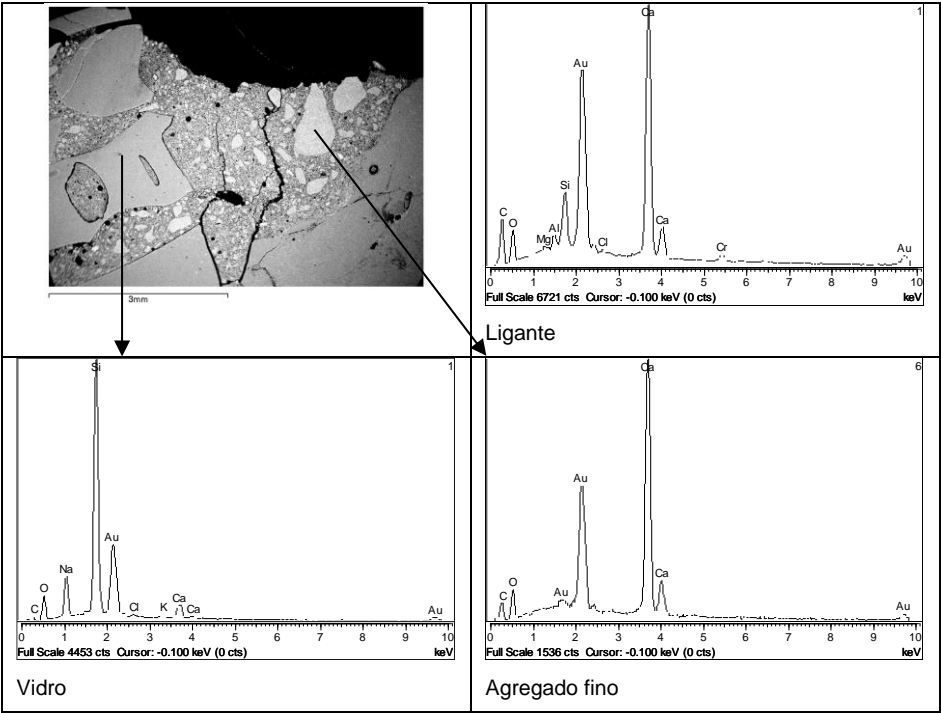
Por último, na amostra RM7P (Figura 5.15c) é visível a presença de fissura ao longo da amostra e podem observar-se diferentes agregados (tanto de pedra como de vidro) com dimensões distintas. Através da análise dos mapas de raios X e EDS, concluiu-se que os elementos que constituem a amostra são o cálcio, o silício, o sódio, o potássio e o crómio. Apesar da amostra ser essencialmente de vidro, estimou-se após observação que cerca de 30% do cálcio é relativo a agregados calcíticos. No EDS da zona de ligante confirmou-se a presença de crómio (associado à pigmentação da amostra), corroborando a DRX.

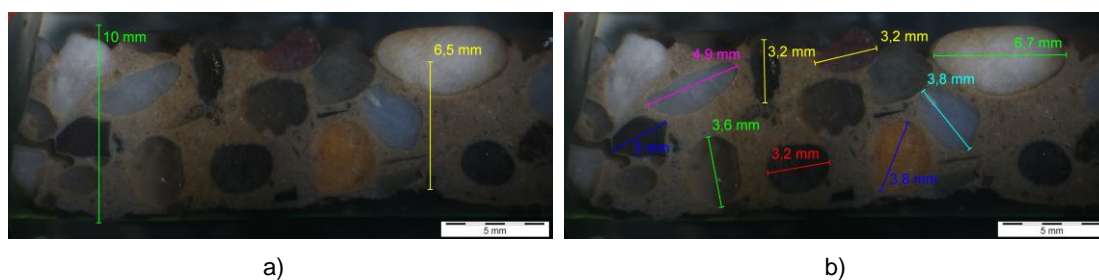
Figura A.27 – Observação da amostra RM7R à lupa binocular; espessuras máxima e mínima (a) e dimensões dos maiores agregados (b)

2	3,8 – 6,4 (marmorite) 0,9 – 2,8 (reboco)	2,7; 5,7; 5,8; 6,1 (agregado rolado preto e branco e vidro verde e azul)	Presença de fissuras (fissurou antes do corte da amostra)	-
RM7R

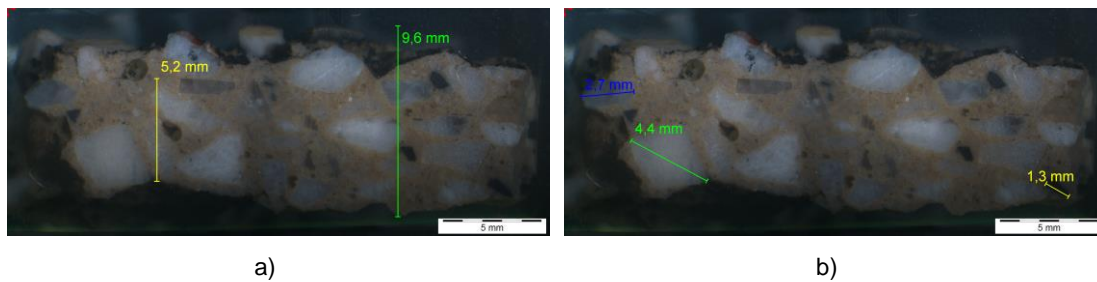
Figura A.31 – Observação da amostra PN1R à lupa binocular; espessuras máxima e mínima (a) e dimensões dos maiores agregados (b)

1	6,5 – 10	3; 3,2; 3,6; 3,8; 4,9; 6,7 (diversos agregados rolados, e material cerâmico)	Algumas fissuras no interior (fissurou antes do corte da amostra); zonas cinzentas (pode indicar carbonatação)	-
PN1R

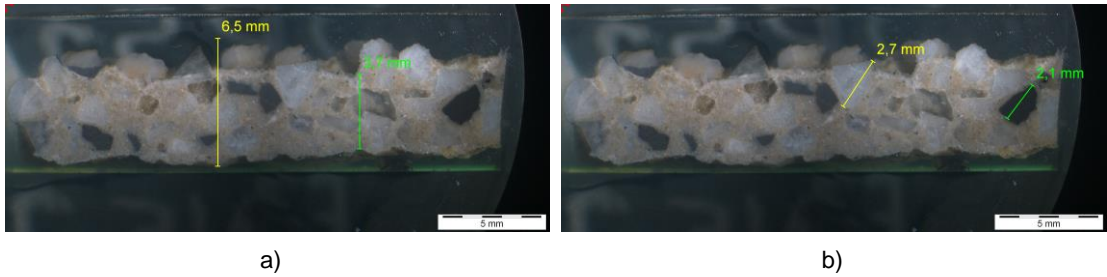
Figura A.39 – Observação da amostra PN5R à lupa binocular; espessuras máxima e mínima (a) e dimensões dos maiores agregados (b)

1	5,2 – 9,6	1,3; 2,7; 4,4 (agregado calcário britado, alongado: preto, branco e cinza)	Colonização biológica na superfície exterior; presença de fissuras (fissurou antes do corte da amostra)	60
PN5R

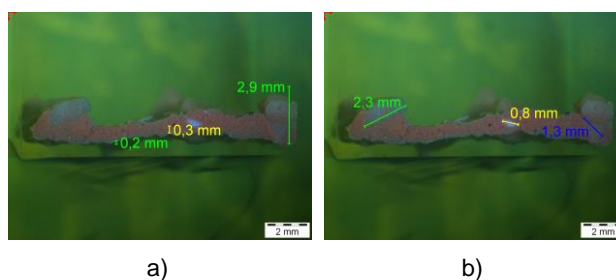
Figura A.40 – Observação da amostra PN11P à lupa binocular; espessuras máxima e mínima (a) e dimensões dos maiores agregados (b)

1	4,6 – 7,3	3,1; 3,4; 4,0; 5,5; 7,9 (agregado britado branco e vidro)	Presença de fissuras	40
PN11P

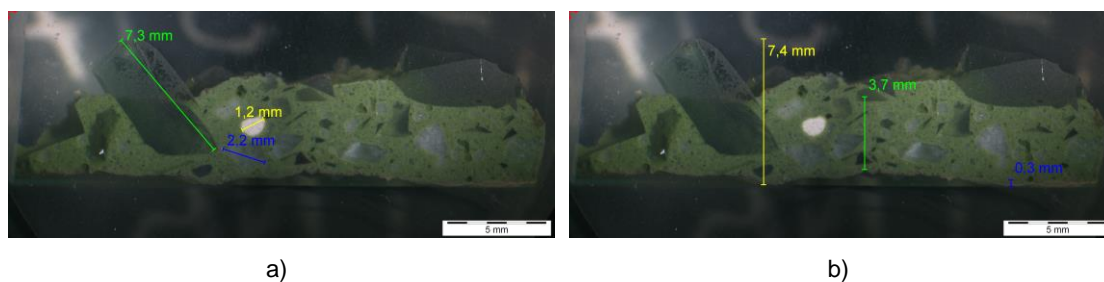
Figura A.43 – Observação da amostra PN6 à lupa binocular; espessuras máxima e mínima (a) e dimensões dos maiores agregados (b)

2	1,5 – 6,7 (marmorite) 0,4 – 2,0 (reboco)	3,3; 3,5; 3,8 (agregado calcário branco, vidro: transparente, laranja)	Presença de fissuras	5
PN6
